PRESENTATION DES DESORDRES

AVIS DU POLE RISQUES NATURELS

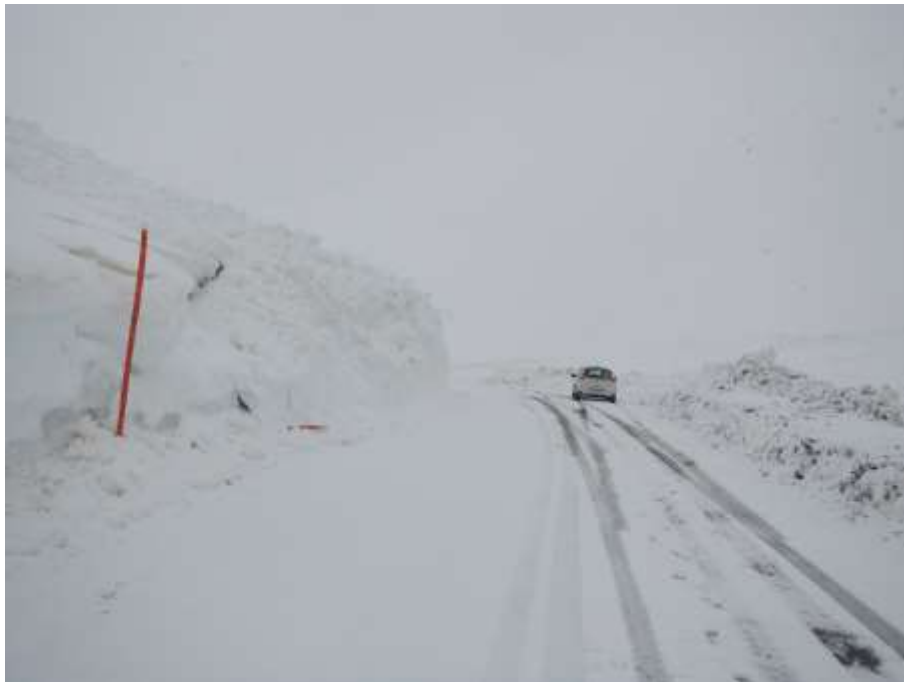
La zone de départ est visible depuis la chaussée, elle est localisé 200m en amont dans le versant exposé plein Est. Il s'agit du départ d'une plaque de fond : l'ensemble du manteau neigeux a été mobilisé jusqu'au terrain. La hauteur de la cassure n'a pas pu être évaluée depuis la chaussée.

Doc. 1 : Vue de la zone des désordres depuis la chaussée

Ces départs de plaque de fond sont liés aux conditions nivo-météo particulières du début d'hiver. Il est malheureusement probable que d'autres évènements de ce type soit à craindre cet hiver. Il est donc recommandé aux agents de TMA de rester attentifs à l'ouverture de fissures de type « gueules de baleine » dans le manteau neigeux, et de signaler les évènements au pôle RSQ et/ou au nivologue de veille (A.Duclos)

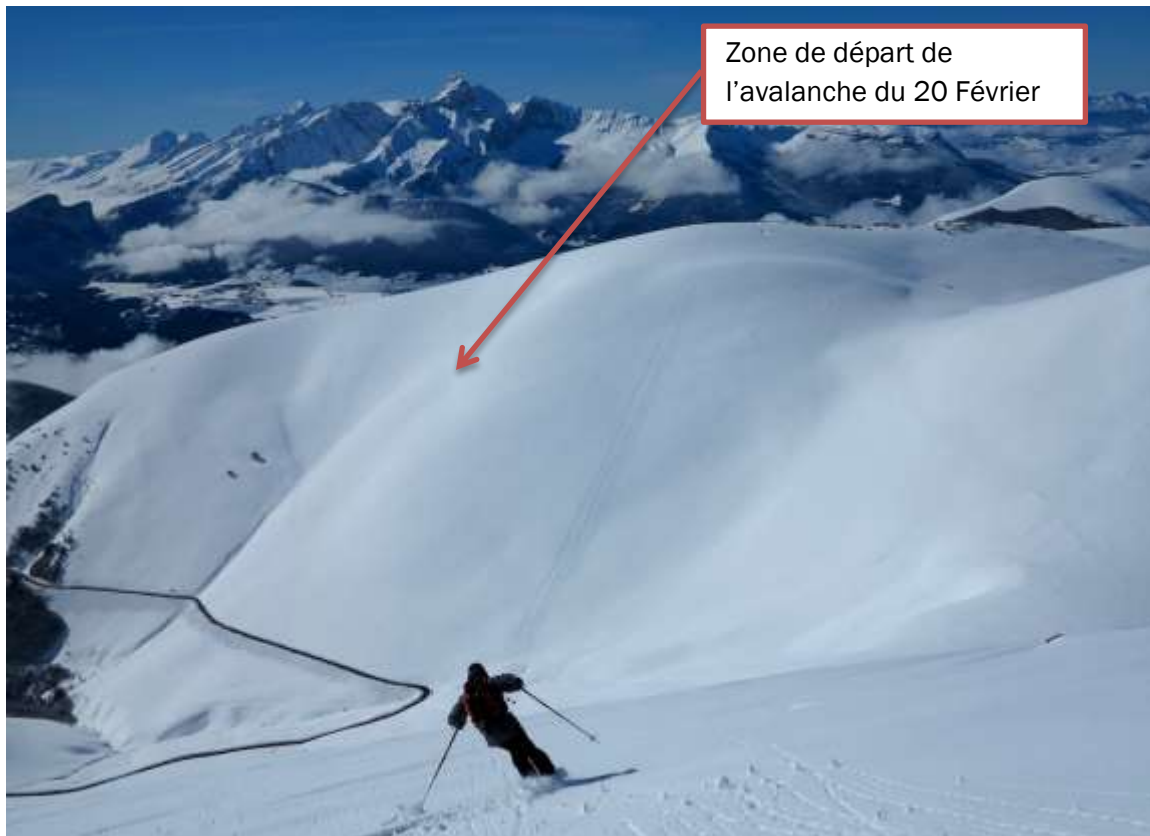
Parfois, les évènements de ce type (départ d'une plaque de fond) peuvent être anticipés lorsque des fissures apparaissent dans le manteau neigeux. Le site communautaire www.skitour.fr nous apprend que lundi, après les chutes de neige de dimanche dernier, aucun signe, de ce type, n'était visible sur la zone de l'évènement (cf doc 2). Par contre sur le versant Ouest en aval du sanctuaire des départs de plaque de fond étaient observables. (cf doc 3)

Doc. 2 : Le versant E de Côte Rouge lundi 17 Février (source www.skitour.fr)

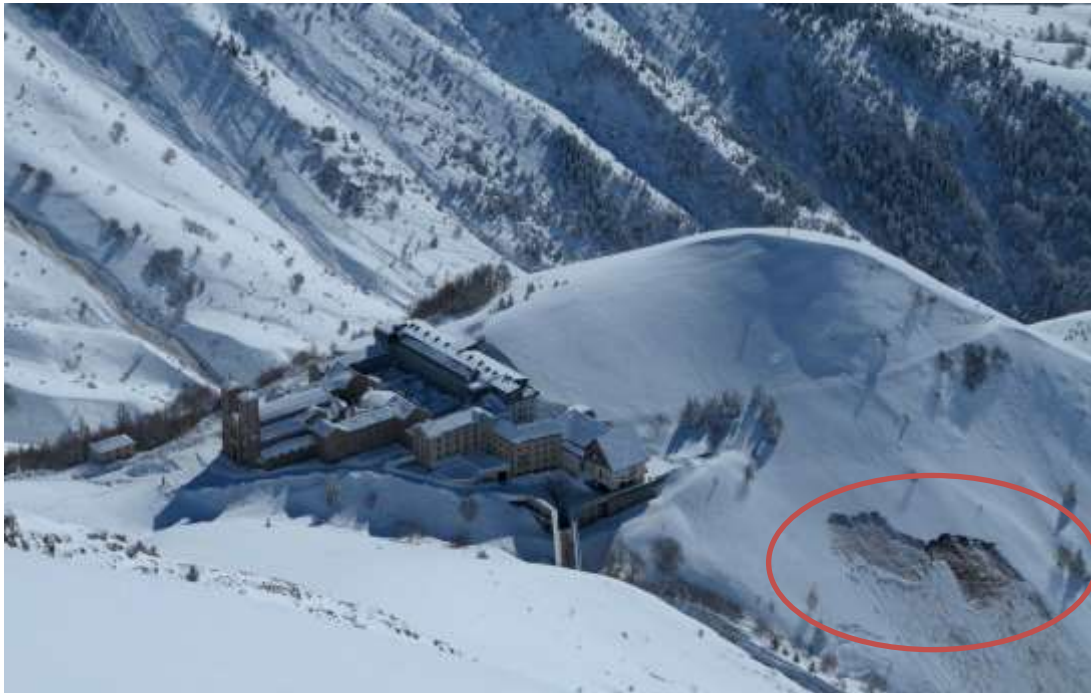
Doc. 3 : L'aval du sanctuaire le 17 Février (www.skitour.fr)

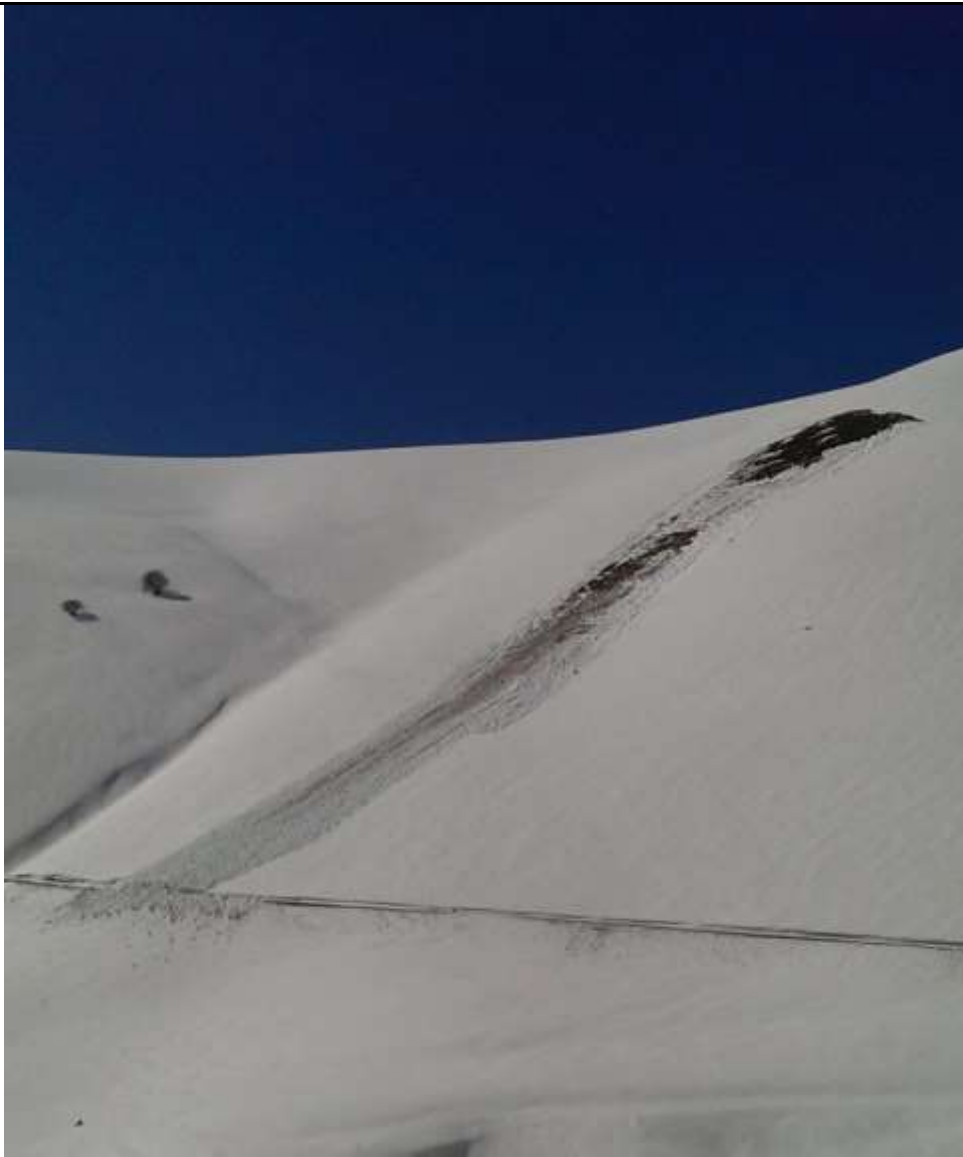
Au matin du 20 Février une avalanche est descendue depuis le versant de Côte Rouge et a affecté la RD du PR 12+260 au PR12+310. Le pôle RSQ a été alerté en fin d'après-midi.

Le dépôt de neige sur la RD a été déblayé dans la journée du 20 Février. Avant déblaiement, la hauteur maximale du dépôt devait atteindre les 3mht. Il semblerait que la plateforme routière est constituée une zone d'arrêt de l'écoulement (cf doc 4)

Doc. 4 : L'avalanche du 20 Février (photo prise par J. Robinet, agent d'IRSTEA, hier)

Il s'avère que le déclenchement préventif sur le versant n'est pas opportun aujourd'hui. En effet les départs de plaque de fond ne sont que très rarement observés lors des déclenchements préventifs à l'explosif.
